BERGISCHE
UNIVERSITÄT
WUPPERTAL

Analyse der Brandgefährdungsprozesse und Synthese eines risikobasierten Brandsicherheitskonzeptes für Anlagen zum Trocknen von Cerealien im industriellen Mengenmaßstab

Dissertation

Wuppertal 2022

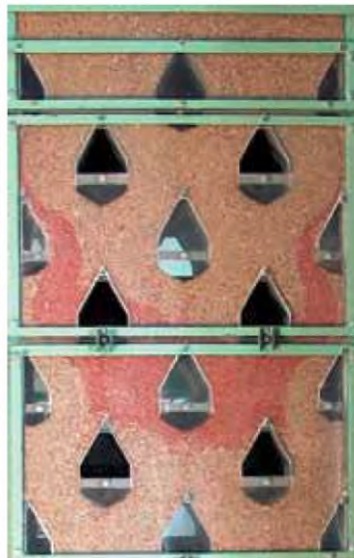
Bild 3.3: Partikelströmungsprofil gefärbter Weizenkörner in der herkömmlichen Apparategeometrie [WEIGLE,2014]

Beurteilung: Um die Schüttgutbewegung und damit die Verteilungen der Partikelgeschwindigkeit und der Verweilzeit in einem Dächerschachttrockner genauer untersuchen zu können, wurden zweidimensionale Modelle auf Basis der Diskrete-Elemente-Methode (DEM) entwickelt. Mithilfe der diskreten Berechnungen wurden Partikeltrajektorien im Dächerschachttrockner ermittelt. Diese Untersuchungen bestätigten das experimentell ermittelte Ergebnis, dass Partikel in der Mitte des Trockners schneller fließen als wandnahe Partikel. Dieser als Kernfluss bekannte Effekt führt zu einem inhomogenen Partikelstrom. Die Folge davon ist eine ungleichmäßige Trocknung, die durch erhebliche Schwankungen der Partikelfeuchteverteilung über dem Querschnitt am Austrag des Trockners gekennzeichnet ist. Partikel mit hohen Geschwindigkeiten und einer geringen Verweilzeit werden untertrocknet, während Partikel mit einer geringeren Geschwindigkeit und somit einer hohen Verweilzeit übertrocknet werden [WEIGLE,2014].

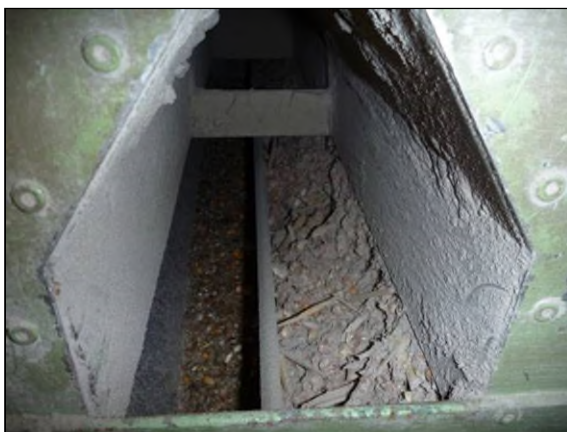
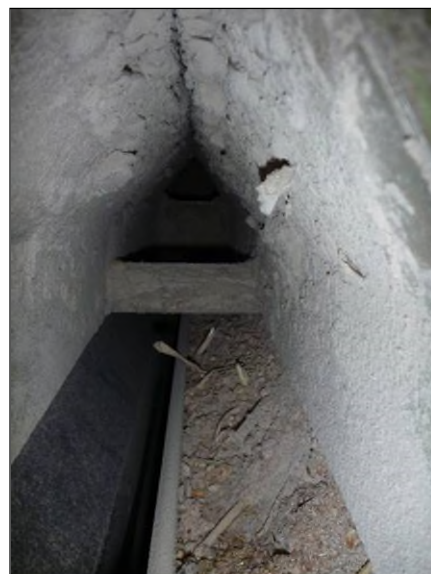
Bilder 3.4 und 3.5: Ablagerungen in „leerer“ Trocknungsanlage

Kommt es darüber hinaus zu einem Eintrag von Fremdgut, was einerseits eine weitere Beeinträchtigung der Fließdynamik und andererseits eine Verjüngung / Verschluss der Dächerquerschnitte zur Folge haben kann, so ist mit der Bildung von Brücken an den Lüftungskanälen zu rechnen. Das Phänomen der Brückenbildung ist auch bei Stillstand der Trocknungsanlage bei mit Nassgut gefüllter Trocknungssäule zu beobachten, weshalb Hersteller ein regelmäßiges Umfahren der Ware bei Trocknungsunterbrechung vorschreiben.

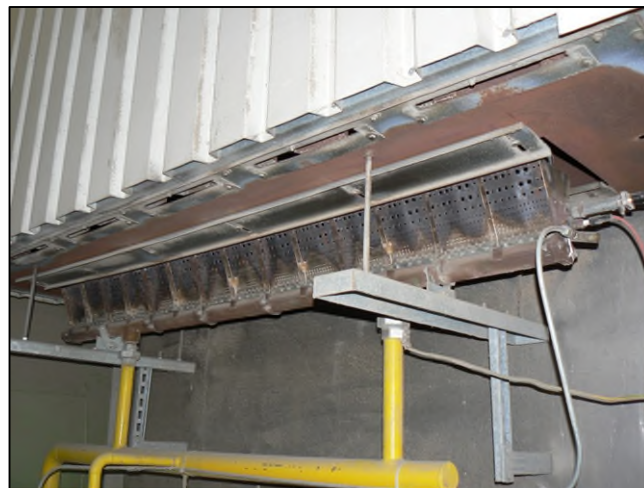
Bild 3.8: Rost im Bereich des Flächenbrenners

1. Nach längeren Stillstandzeiten des Trockners kann sich Rost insbesondere im Bereich der Flächenbrenner bilden. Sobald die Anlage wieder in Betrieb genommen wird, lösen sich heiße Rostpartikel und werden über die Zuluffführung bis in die Kaskaden gedrückt.

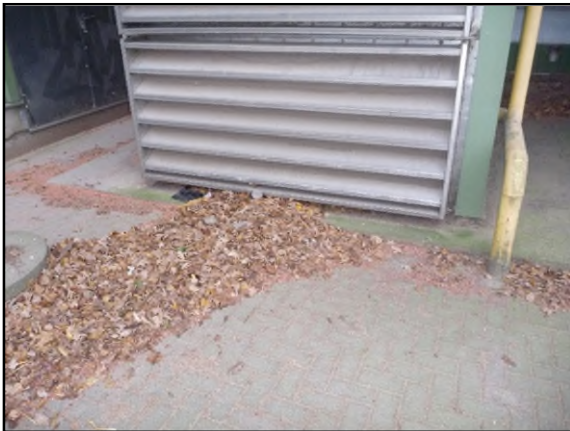
Bild 3.9: Ansaugbereich des Brenners

2. Durch die direkte Befuerung wird sämtlicher angesaugter Schmutz, Staub oder Spelzen mittransportiert und im Bereich des Brenners entzündet. Während der Trocknungskampagne ist gerade bei der Maistrocknung ein hoher Anfall an Spelzen und Häutchen auf den Betriebsstätten üblich. Durch Windstöße, Fahrzeugverkehr oder

auch beim Entladen entstehen Staub- / Schmutzaufwirbelungen, die von der Trocknungsanlage angesaugt und im Bereich des Brenners entzündet werden.

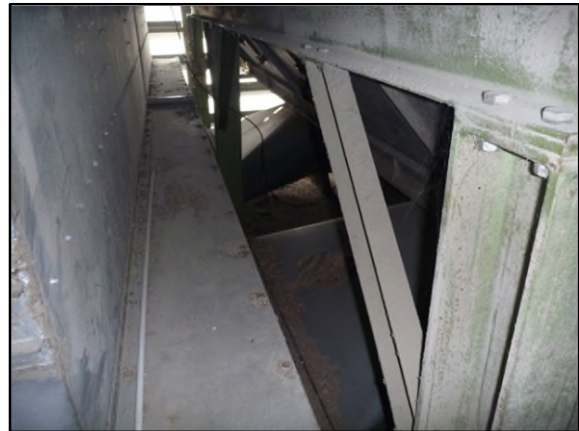
Bild 3.10: Ablagerungen im Ansaugbereich

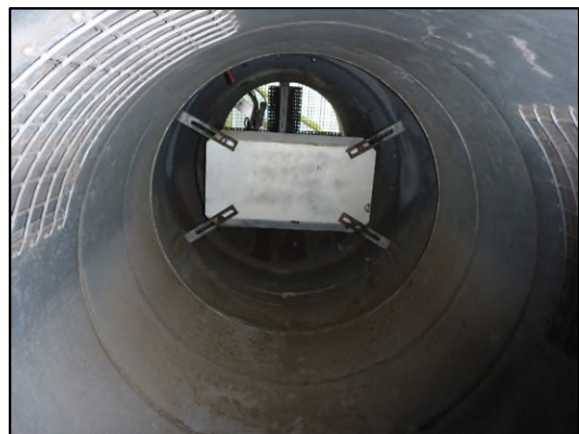
Bild 3.12: Teilabdeckung eines Kreuzbrenners mittels Prallblech

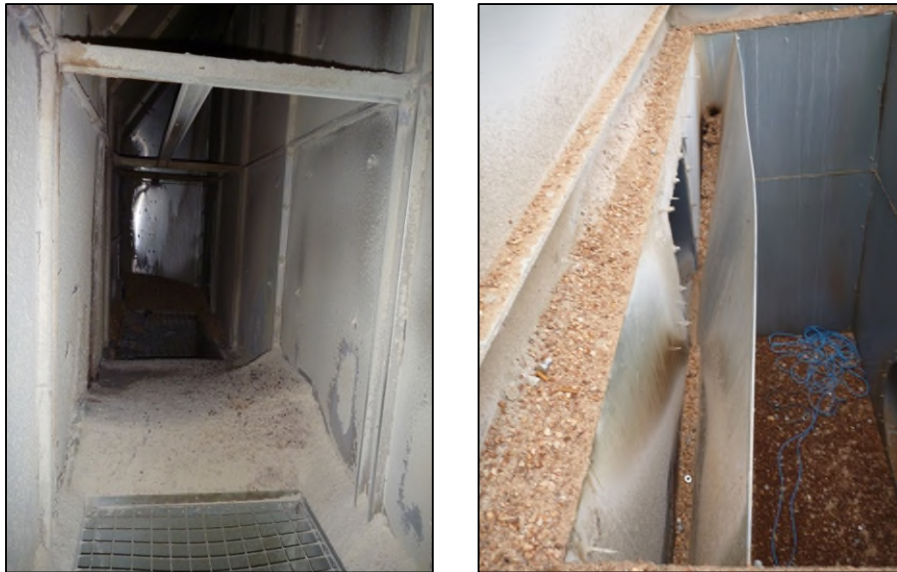
Bilder 3.13 und 3.14: Ablagerungen im Wärmerückführungskanal

3. Gerade bei der Maistrocknung ist der Anfall von Spelzen und Häutchen, die auf dem „nassen“ Mais Korn „kleben“ und sich im Zuge der Trocknung des Produktes vom Mais Korn lösen, erheblich. Im Bereich der Kühlzone besteht somit die Gefahr, dass diese Anhaftungen sich lösen und mit der Luft für die Wärmerückgewinnung im Bereich höchster Temperatur, direkt hinter dem Brenner, wieder zugeführt werden und sich dort entzünden.

Den Eintrag von Staubpartikeln, die sich im Zuge des Nachrieselns aus dem Bereich der Kühlzone mit dem Luftstrom über die Wärmerückgewinnung in die Zuluft haube mitgetragen werden, versuchen die Hersteller durch Stellklappen in der Wärmerückgewinnung, die für die Zeit des Austrages schließen, zu minimieren. Die *Bilder 3.11 und 3.12* zeigen jedoch, dass diese Maßnahme allenfalls die Rückführung einschränken, jedoch nicht verhindern.

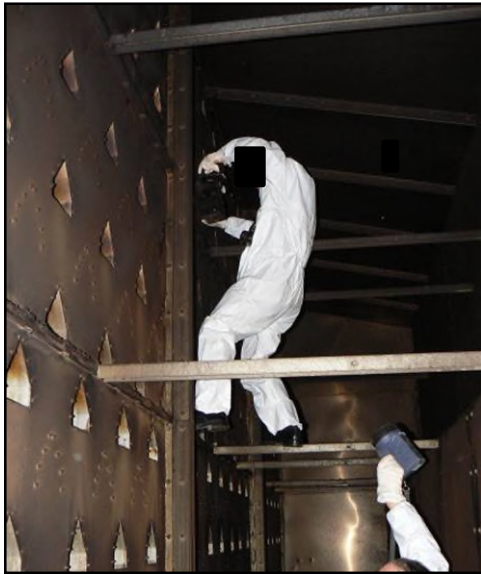
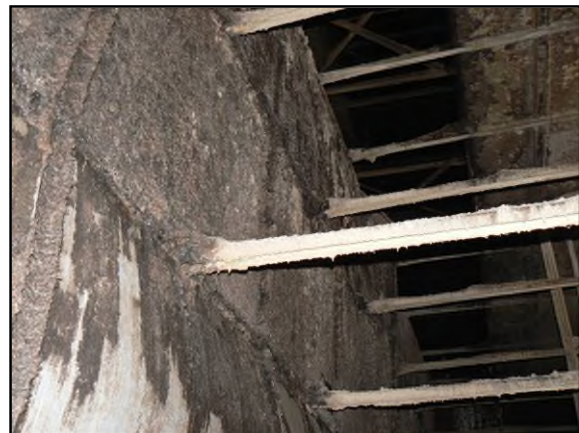
Bild 3.15: Ungesicherter Aufstieg Bild 3.16: Aufstiegsmöglichkeit abluftseitig

Auch aus arbeitsschutzrechtlicher Sicht ist der Einstieg und die Arbeit innerhalb eines Trockners jedoch in Frage zu stellen, da für den Reinigungsvorgang Einblick in jede Kaskade genommen werden muss und hierfür an den Trocknerkaskaden aufgestiegen werden muss (siehe Bild 3.15).

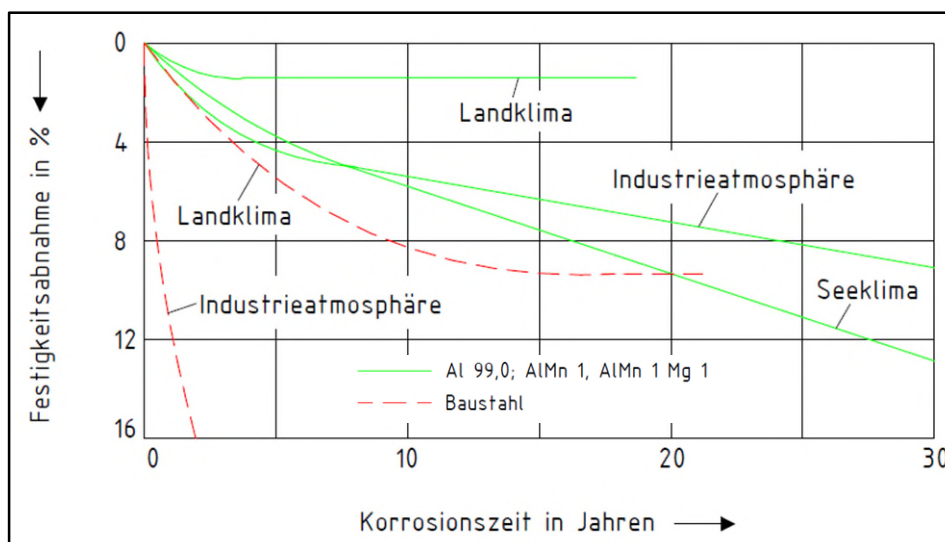
Bild 3.17: Festigkeitsabnahme durch Korrosion [SEIDEL,2001]

Die Verwendung von Aluminium gegenüber Stählen liegt darin begründet, dass Aluminium eine niedrigere Dichte hat (ist somit leichter als Stahl), gut kaltformbar und deutlich witterungsbeständiger ist.

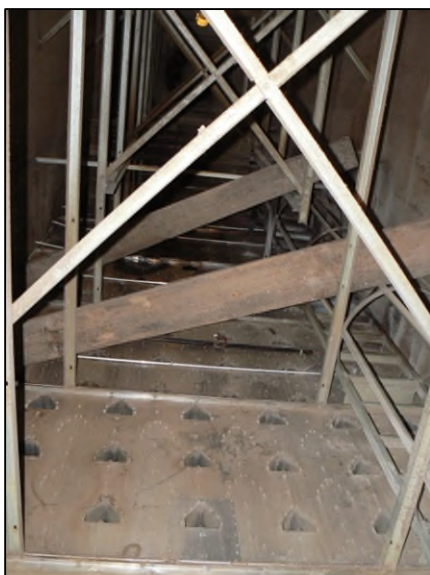
Bild 4.2: „Arbeitsbühnen“ im Trocknerabluftschacht

Es muss sich die Frage gestellt werden, ob Anlagen, die ohne Gitterroststege über die gesamte Höhe der Trocknungssäule in den Zu- und Ablufthauben ausgestattet werden, wie es auf den *Bildern 4.2 bis 4.4* ersichtlich ist, die rechtlichen Anforderungen erfüllen (sollen). Unter Berücksichtigung der herrschenden Temperaturen während der Trocknung in den Zu- und Abluftssäulen des Trockners muss vor Betreten von Bedienungspersonal die Anlage zusätzlich zuerst abkühlen.

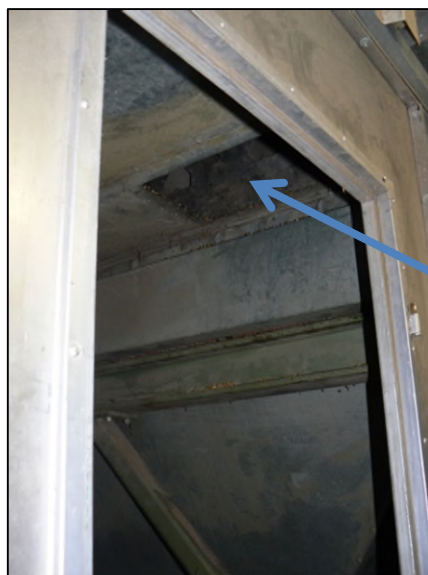
Bild 4.3: Zutrittsöffnung in Zuluftschacht (ca. 40 cm x 70 cm)

Wie in *Bild 4.3* ersichtlich, befinden sich an den meisten Trocknungsanlagen nur sehr kleine Revisions- und Einstiegsluken. Für die herstellerseitig vorgeschriebene regelmäßige Reinigung mögen die vorhandenen Öffnungen vielleicht noch als ausreichend erachtet werden, jedoch nicht als Angriffswege für eine Brandbekämpfung.

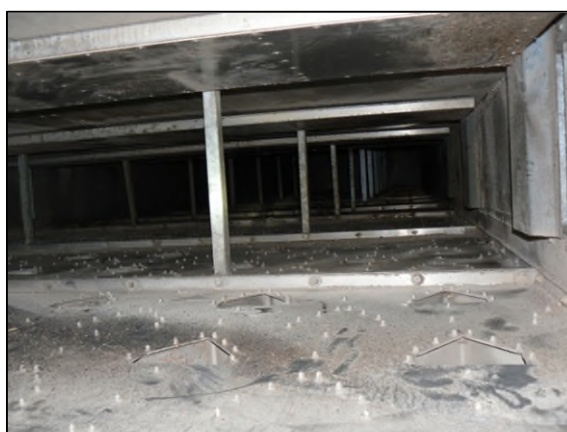
Bild 4.4: Fehlende Aufstiegshilfen im Zuluftschacht

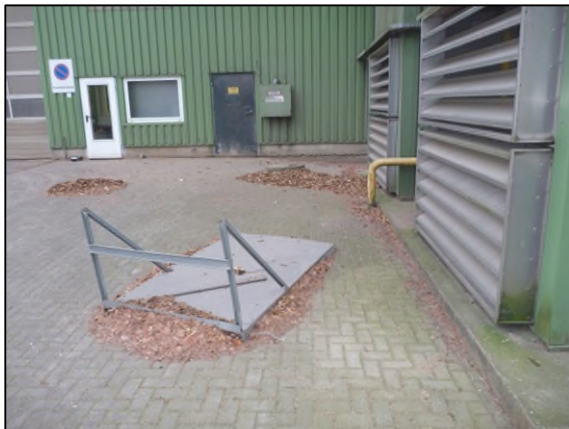
Bild 6.2 Ansaugebereich während der Trocknung

Aus diesem Grunde ist bei der Wahl des Aufstellortes darauf zu achten, dass sich z. B. kein Wald / Bäume in unmittelbarer Nähe befinden (die Trocknungskampagne ist zumeist im Herbst, wenn Bäume ihr Laub abwerfen) oder auch die Frischluftansaugung im Bereich der Schüttgasse liegt, bei der trotz Aspiration eine gewisse Staubemission zu erwarten ist. Diese Faktoren sind auch unter Berücksichtigung möglicher Windböen oder verursachter Aufwirbelung, z. B. durch Anlieferfahrzeuge, zu beachten. Eventuell ist eine Ansaugung aus größeren Höhen sinnvoll.

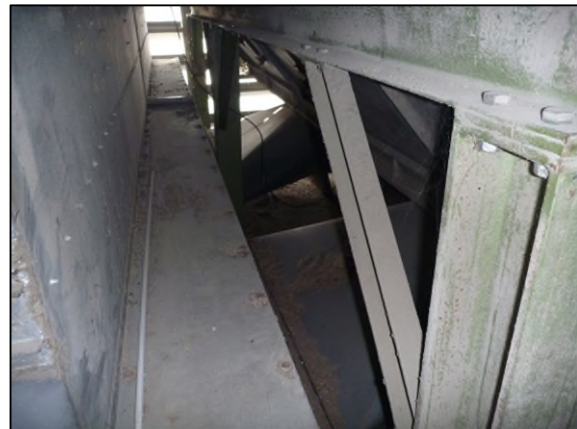
Bild 6.3: Zu vermeidende Ablagerungen

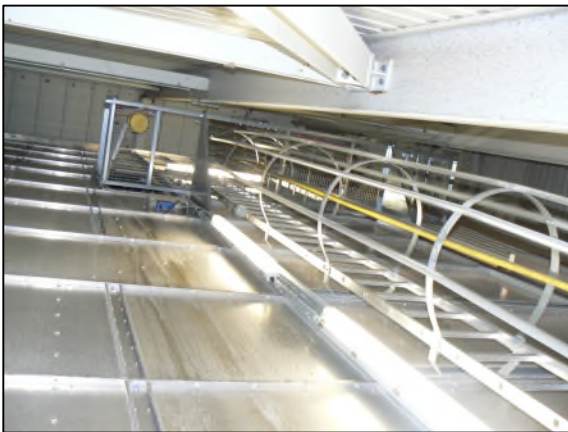
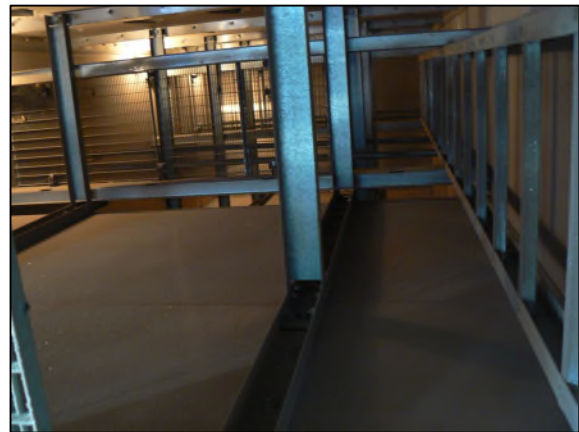
Bild 6.4: Beispiel externe Aufstiegsleiter *Bild 6.5: Beispiel Aufstiegsleiter mit Gitterroste*

Dies erhöht die Akzeptanz zur Durchführung für organisatorisch erforderliche Kontrollarbeiten und verringert die Absturzgefahr.

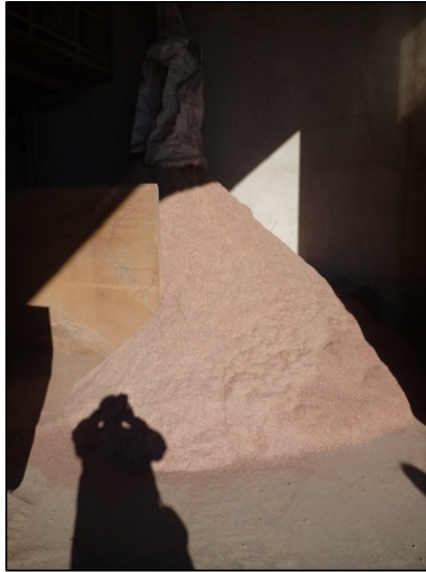
Bild 6.6: Abreinigung von Spelzen des Trocknungsgutes

Zur Vermeidung eines eingeschränkten Produktflusses in der Trocknungssäule durch Störstoffe (z. B. Halme oder Kolben) und dem Ausscheiden von entzündlichem Besatz (insbesondere Häutchen bei der Maistrocknung) ist das Trocknungsgut einer Vorreinigung zu unterziehen. Bild 6.6 zeigt die Menge an abgereinigtem Besatz einer laufenden Trocknungskampagne.

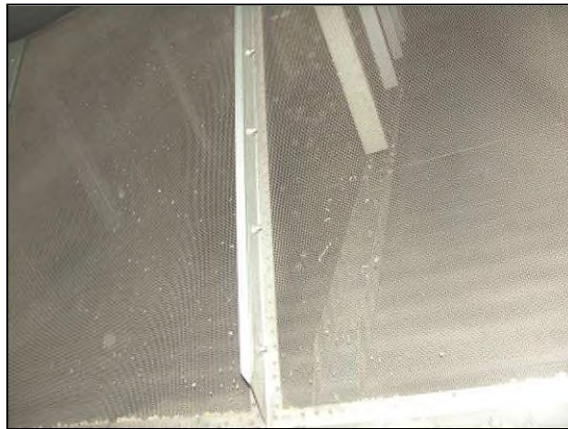
Bild 6.7: Im Zuluftschacht installierter Funkenfänger

Der Einbau von Staubfangmatten und Funkenfängern stellt jedoch immer einen strömungstechnischen Widerstand dar, reduziert die Trocknungsleistung oder erhöht den Energieaufwand und muss somit zwingend vom Hersteller bei der erforderlichen Luftdurchsatzleistung berücksichtigt werden. Belastbare Zahlen waren bei Errichtern hierzu nicht erhältlich, es wird jedoch von Dimensionen um die 10 % Trocknungsleistungseinbuße gesprochen.

Ferner müssen Ersatzfunkenfänger vorgehalten werden, da sich an diesen auch Staub verfängt und sie somit regelmäßig gereinigt, bzw. getauscht werden müssen.

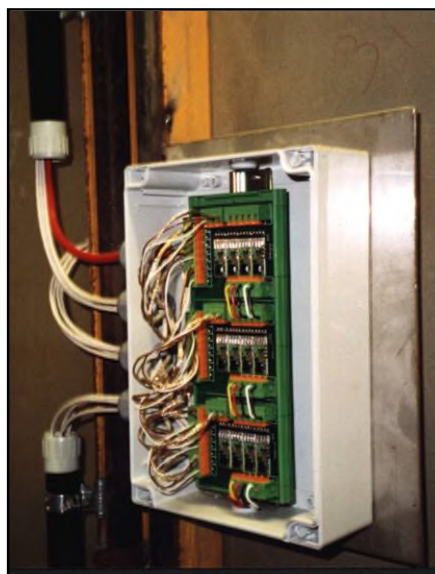
Bild 6.10: Anschlussbox [LISTEC,2001]

Die Sensoren selbst werden über ein 2-adriges, temperaturfestes Anschlusskabel in Anschlussboxen im Aufstiegsbereich über Adressiermodule an das Bussystem angeschlossen. Pro begehbare Ebene befindet sich eine Box mit drei Modulen für jeweils 4 Sensoren.

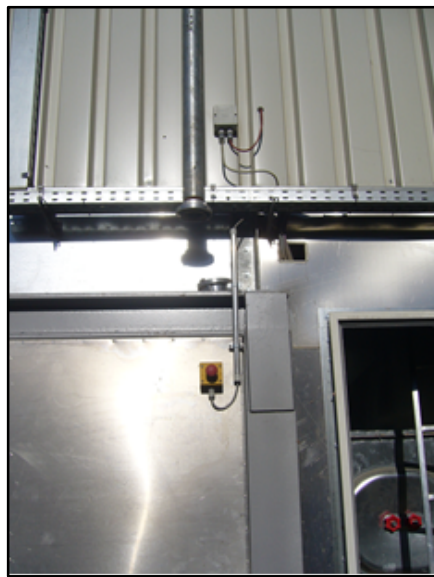
Bild 6.16: Beispielbild B-Anschluss

Anhang E legt dar, dass eine halbstationäre Löschanlage dahingehend ausgelegt werden muss, dass diese zumindest durch die Feuerwehr und deren vorhandenen Equipment gespeist werden kann. Hierfür ist mittels B-Storz-Kupplung eine Einspeisestelle an sicherer und leicht erreichbarer Stelle anzuordnen. Von hier aus muss dann eine gleichmäßig verteilte Löschwasserbeaufschlagung der Trocknungssäule erfolgen.

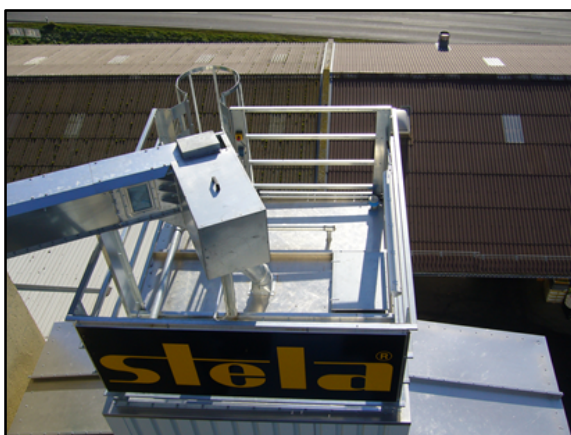
*Bild 6.17: Löschwasserverteilung /
Einbringung in Trocknungssäule*

Schutzziel dieser Löscheinrichtung ist der thermische Schutz der Trocknerkonstruktion (kühlen) und die Verhinderung der Brandausbreitung innerhalb der Schüttung.

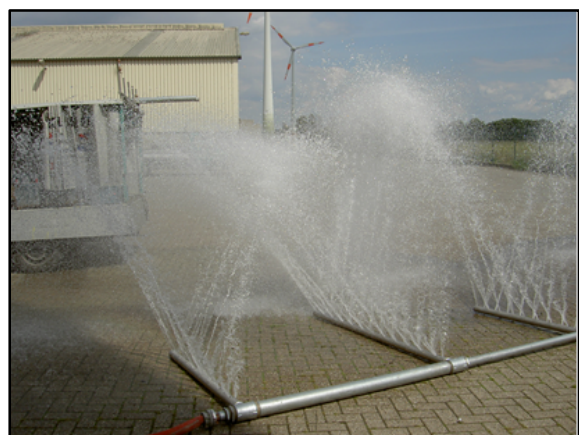
*Bild 6.18: Löschwasserverteilung -
vor Einbau in Trocknerkopf*

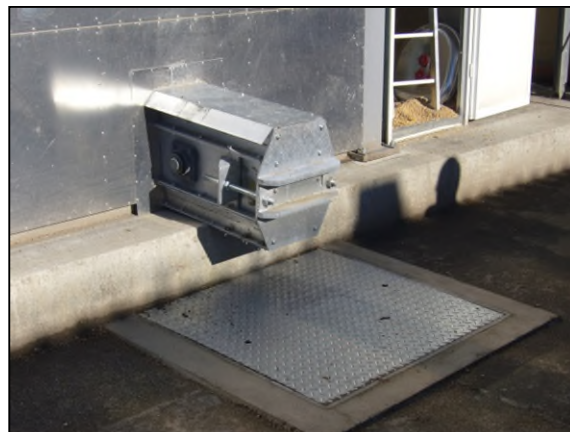
Bild 6.19: Notaustragseinrichtung

Unerlässlich ist zur Verhinderung des Aufquellens der Trocknungsgüter der unmittelbare Beginn des Austrages nach Inbetriebnahme der Löscheinrichtung. Um dies zeitnah realisieren zu können, muss die Trocknungsanlage mit einer Notaustragseinrichtung ausgestattet sein. Diese kann unterschiedlich ausgeführt sein (z. B. mittels Umkehrbetrieb des Austragredlers, Klappen am Trockner, Förderband, usw.). Wichtig ist hierbei, dass der Notaustrag in einen sicheren Bereich erfolgt und dort die vom Schaden betroffene Ware mittels Hilfsgeräten (z. B. Frontlader) auseinandergezogen und von der Feuerwehr abgelöscht werden kann. Dabei ist zu beachten, dass ein Austrag in Bereiche, die gemäß GefStoffV eine gefährliche explosionsfähige Atmosphäre (Zone) aufweisen, nicht zulässig ist.

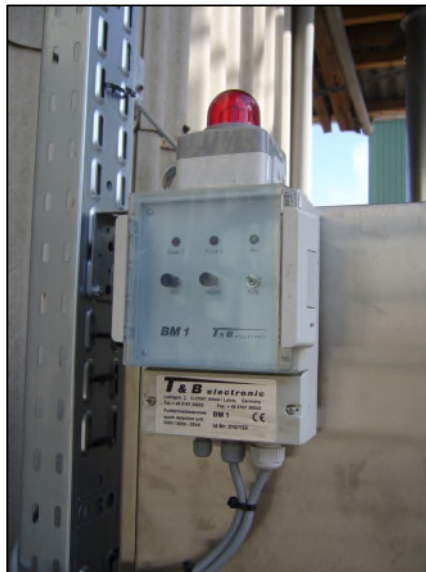
Bild 6.20: Im Abförderaggregat installierte Funken- / Glimmnestdetektion

Anmerkung: Diese Maßnahme dient nicht dem Brand- und Explosionsschutz der Trocknungsanlage selbst, sondern stellt eine Maßnahme zur Verhinderung der Schadenausbreitung auf nachgeschaltete Anlagenteile dar.

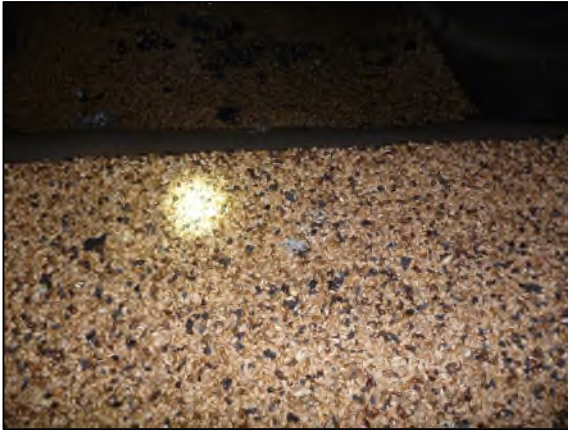
Bild 6.21: Restgetreide während der Maistrocknung

Trotz technischer Maßnahmen zur Verringerung des Besatzes ist eine regelmäßige Kontrolle mit entsprechend einhergehender Reinigung der Trocknungsanlage unumgänglich. Produktstockungen und Ablagerungen von Produkt / Besatz sind nur visuell durch das Betreiberpersonal innerhalb der Trocknungssäule feststellbar. Organisatorisch muss sichergestellt werden, dass die Trocknungszeiten entsprechende Pausen für Kontrollen und Reinigungsarbeiten vorsehen.

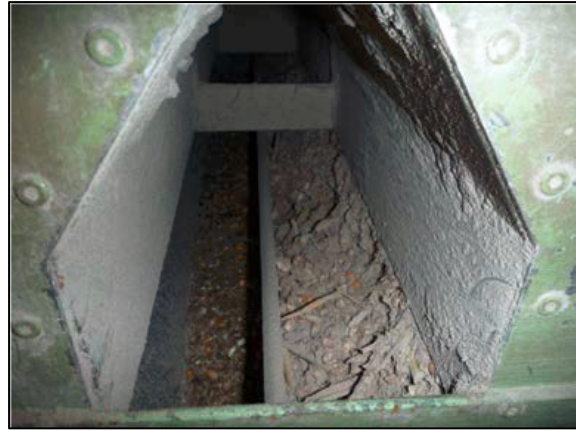
Bild 6.22: Brückenbildung in „leerem“ Trockner

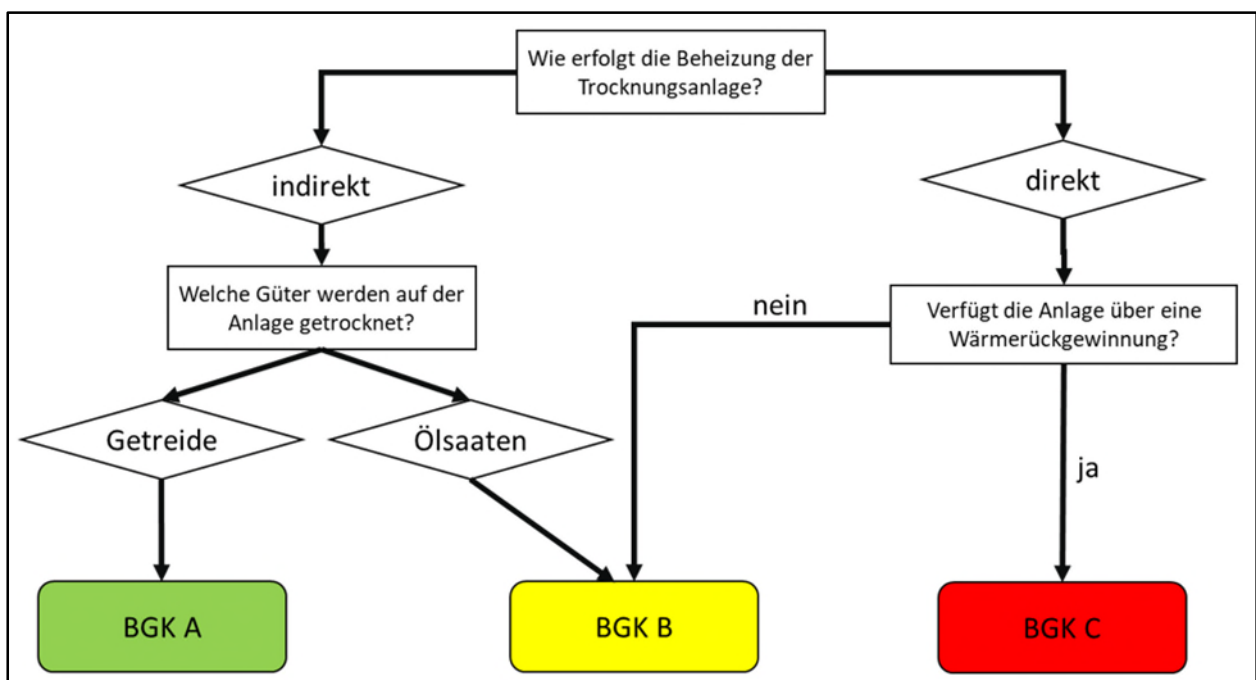
Bild 8.1: Entscheidungssystematik Brandgefährdungsklassifizierung

Brandgefährdungsklassifizierung:

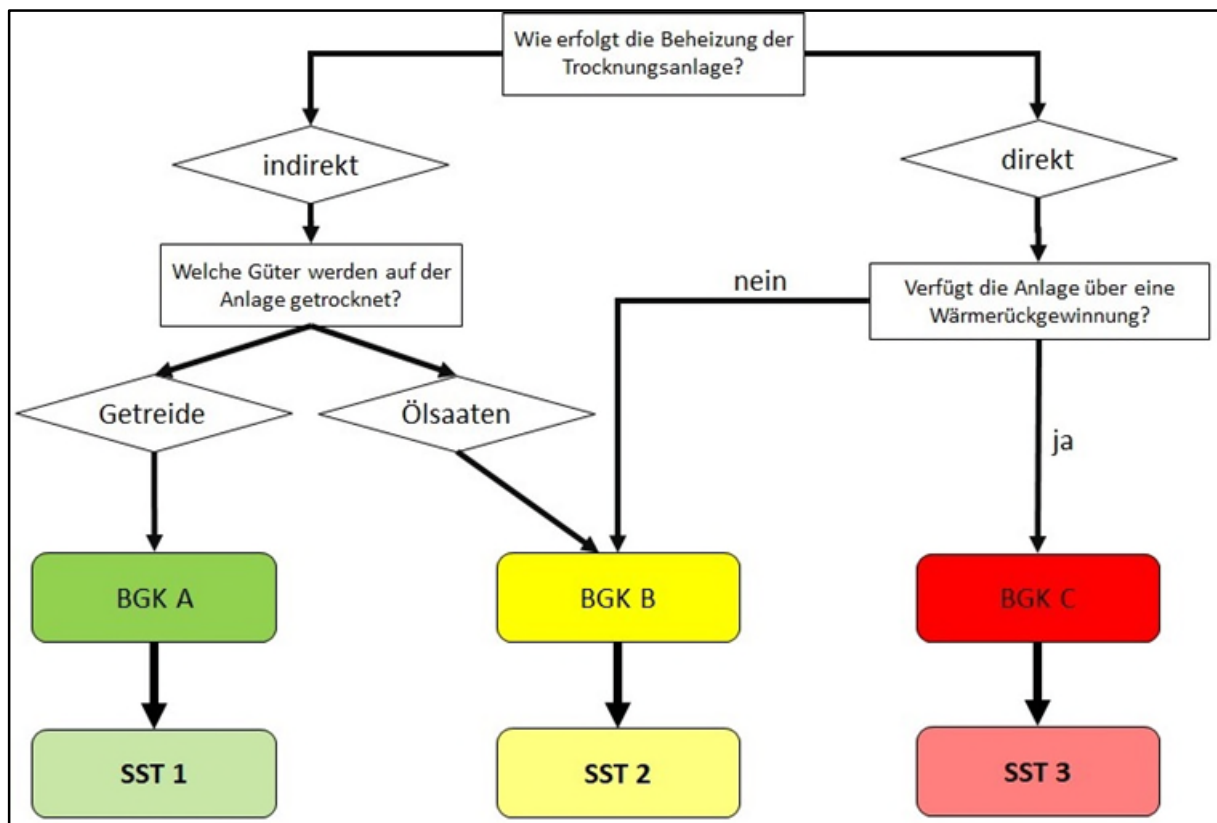
Bild 8.2: Zuordnung Brandgefährdungsklasse zu Schutzstufe

Den Brandgefährdungsklassen werden entsprechende Schutzstufen zugeordnet:

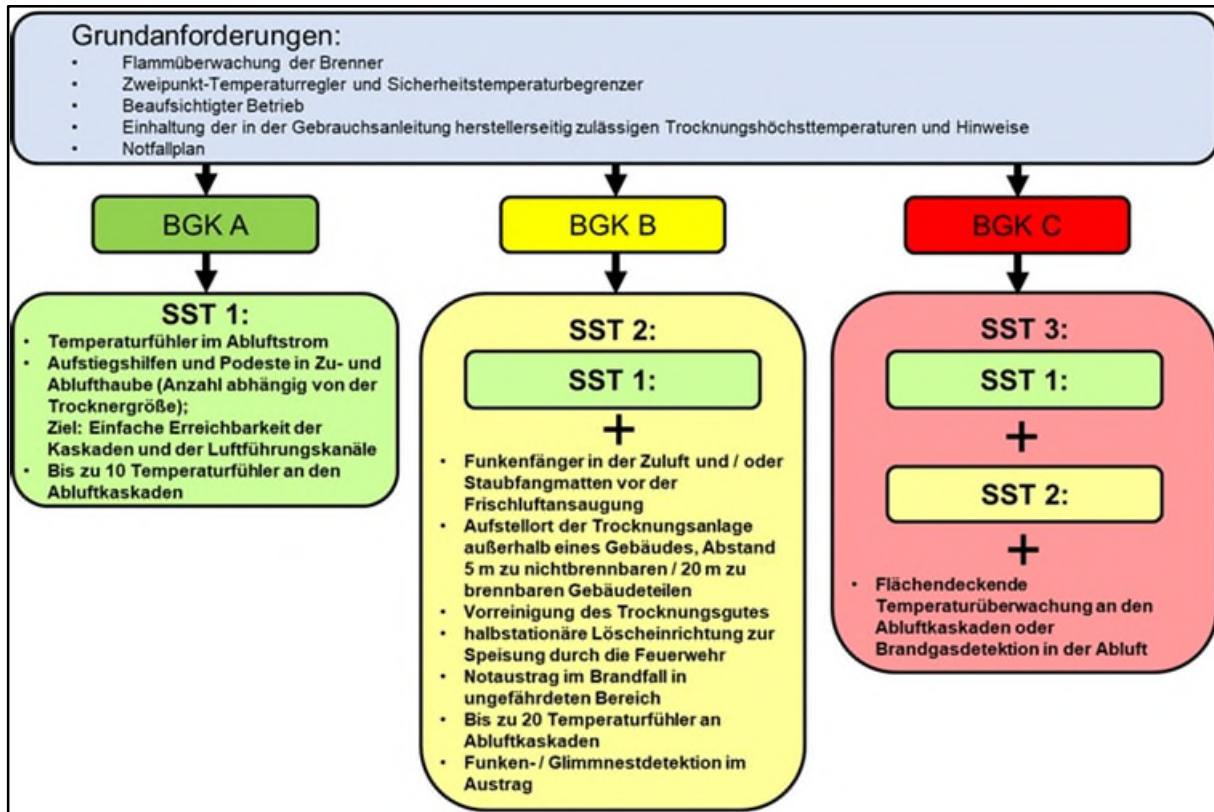
Bild 8.3: Visualisierung Maßnahmen additiv zu Schutzstufenerhöhung

Zusammenfassend können anhand der ermittelten Brandgefährdungsklasse die Schutzmaßnahmen der zugehörigen Schutzstufen an Getreidetrocknungsanlagen wie folgt visualisiert werden:

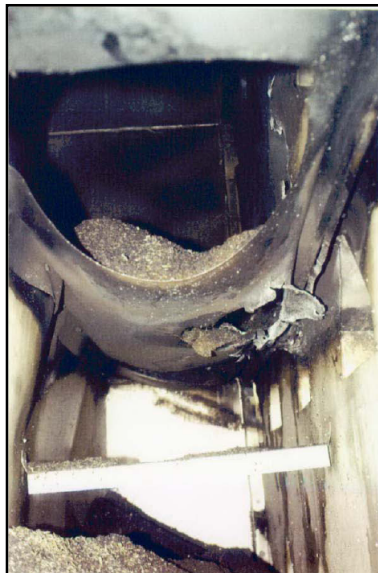
*Bild A.3: Zerstörter Bereich zwischen Kühlzone (unten) und Wärmezone (oben)
[NACHTW,2005]*

Diese Entwicklung konnte durch einen Stau in den Ableitblechen der Warmluftzone mit ansteigendem Druck der einströmenden Luft ausgelöst worden sein, wodurch Rapskörner in den Warmluftkanal gedrückt und auf der Stellklappe zwischen Kühlzone und Warmluftzone nicht weiter in die Kühlzone abgeleitet wurden.“

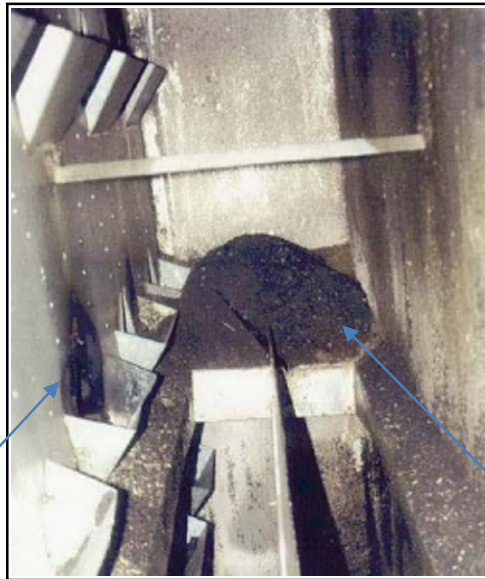
Bild A.4: Brandbeaufschlagung an den Ableitblechen sowie Rapskörner außerhalb Trocknungssäule [NACHTW,2005]

Nach Auswertung aller bei der Branduntersuchung vorgefundenen Spuren war erkennbar, dass sich der Schaden infolge Wärmestaus nicht ordnungsgemäß ablaufender Rapskörner und dadurch ansteigendem Luftdruck entwickelt hatte.

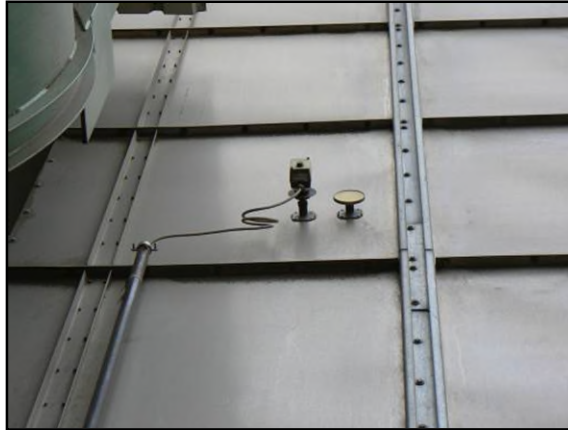
Bild A.6: Sicherheitsthermostat

Die Trocknungsanlage ist in eine Trocknungs- und Kühlzone unterteilt. Die Abluft wird durch vier Radialventilatoren abgesaugt und nach dem Durchströmen der Zentrifugalabscheider waagrecht in die freie Luftströmung eingeleitet. Zuluftseitig befinden sich eine Warmlufthaube sowie eine Kühlluftverteilkammer. Die Heißluftherzeugung erfolgt mittels zweier Gasbrenner mit nachgeschalteten Wärmetauschern, welche an der Warmlufthaube der Anlage angebaut sind. Somit handelte es sich um einen indirekt beheizten Getreidetrockner ohne Wärmerückführung. Ebenfalls in der Warmlufthaube ist ein Sicherheitsthermostat mit Wiedereinschaltsperrung eingebaut. Dieser schaltet bei Übertemperatur

die Gasbrenner und den Austrag aus, die Nachkühlzeit sowie die Hupe und Störlampe ein.

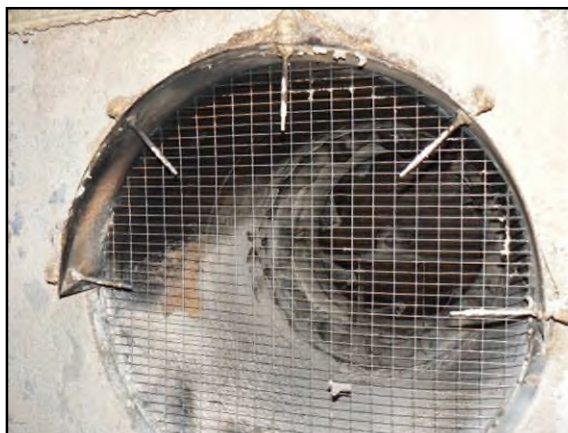
Bild A.7: Ablufttemperaturmessung

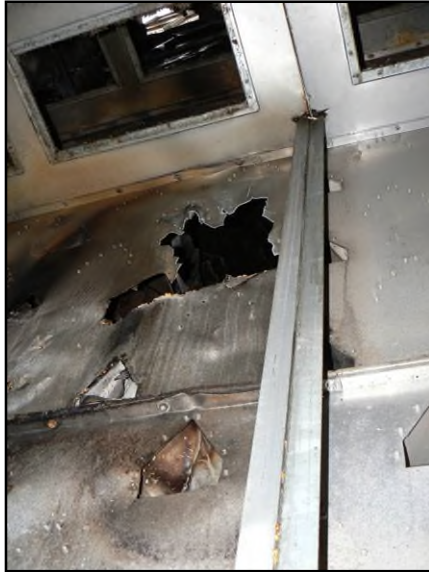
Bild A.9: Stelle der ersten Rauchererkennung

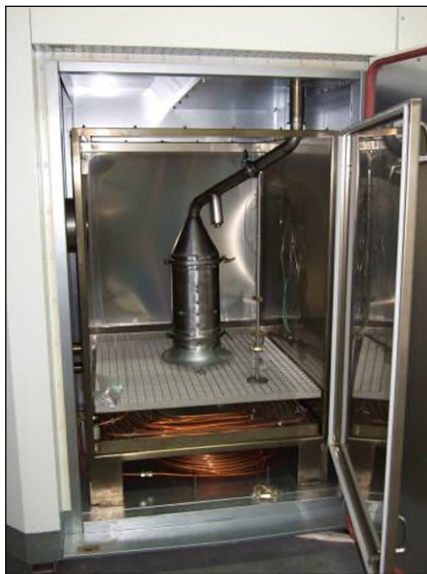
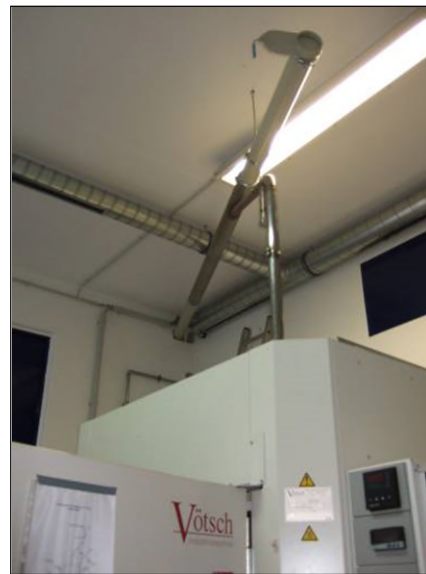
*Bild B.1: Versuchseinrichtung Bild B.2: Wärmeschränk und Abluftleitungen
beide [FSA,2010]*

Bild B.1 zeigt die Versuchseinrichtung im Wärmeschränk. Der Behälter hat einen Innendurchmesser von 21,3 cm (Vorgabe durch den verwendeten Flansch) und im zylindrischen Teil zwischen den Flanschen eine Höhe von 32 cm. Die Luftführung außerhalb des Wärmeschrankes ist auf *Bild B.2* zu sehen. Die Abluftleitung der Versuchseinrichtung (Innendurchmesser 47 mm) wird in eine 100 mm-Leitung geführt, die mit einem Schieber versehen ist. Mithilfe dieses Schiebers kann sowohl die Falschlufzufuhr zur Kühlung der Verbrennungsgase aus der Versuchseinrichtung als auch die Luftgeschwindigkeit in der Versuchseinrichtung beeinflusst werden. Die 100 mm-Leitung mündet in eine 150 mm-Leitung, die die Abluft in einen Nassabscheider führt.

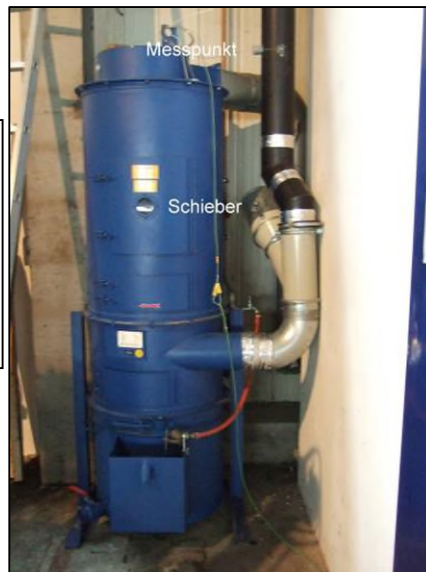
Bild B.3: Nassabscheider [FSA,2010]

Mit dem hinter der 150 mm-Leitung liegenden Schieber kann ebenfalls Falschlufte zur Regelung der Luftgeschwindigkeit in der Versuchseinrichtung eingesaugt werden.

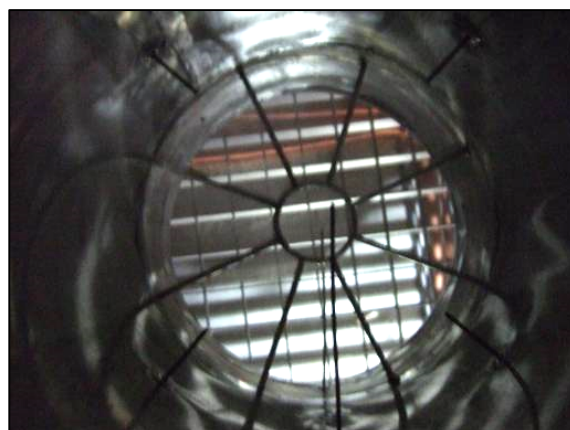
Bild B.4: Messstellen in der Versuchseinrichtung [FSA,2010]

Unterhalb der Produktauflage und in 10 cm Höhe (Mitte der Maisprobe) sind die Messfühler in der Mitte angebracht. Die anderen vier Messfühler sind in 10 cm Höhe auf dem Halbflächenkreis im Winkel von jeweils 90 ° angeordnet.

Wie die Messstellen innerhalb der Versuchseinrichtung platziert sind, ist *Bild B.4* zu entnehmen.

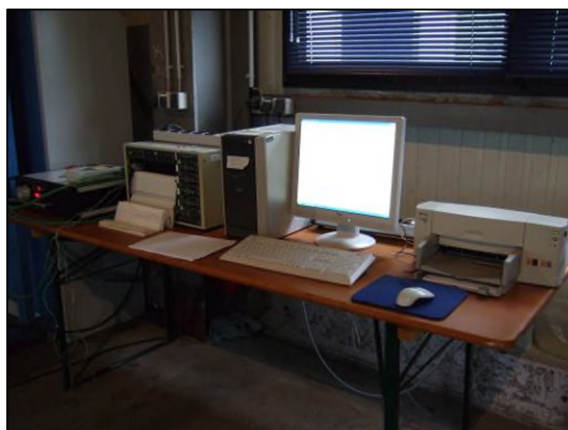
Bild B.6: Messtechnik und Datenverarbeitung [FSA,2010]

Bei der Messtechnik wurde auf das Labormessgerät mit dem Messbereich von 6 Vol% zurückgegriffen. Rechnet man die Versuchsergebnisse für Mais mit dem ersten Maximum

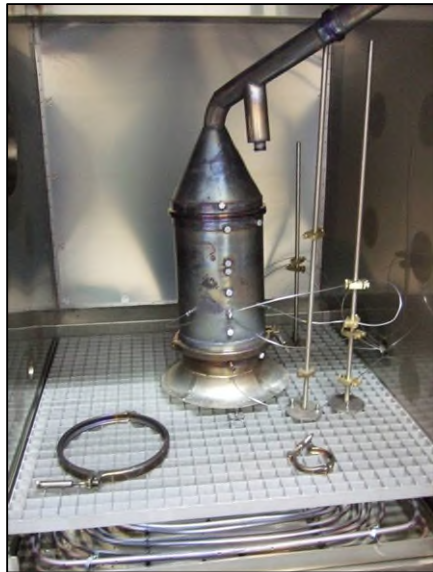
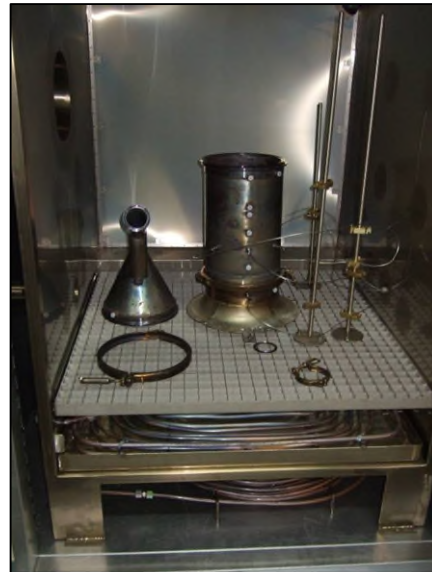
*Bild B.11: Nach dem Versuch Bild B.12: Nach dem Versuch
beide [FSA,2010]*

Werte bis zu 100 °C. Die Versuchsanlage kühlte in ca. 8 h auf Raumtemperatur ab. Danach konnte sie problemlos geöffnet werden. Das Produkt war vollständig verbrannt und die Asche mit der Abluft ausgetragen.

Die Bilder zeigen die Versuchseinrichtung nach dem Versuch. Sie hat die hohen Temperaturen gut überstanden.

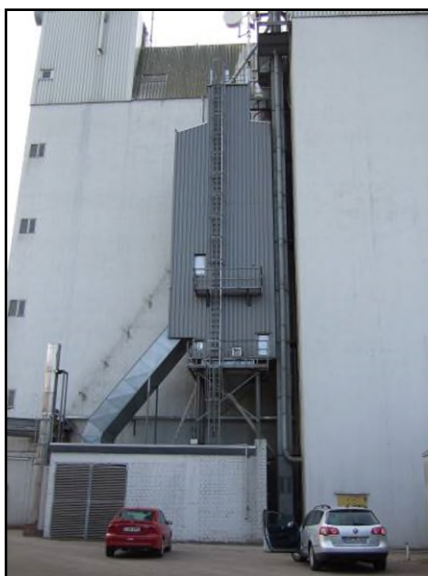
Bild D.15: Trockner [FSA,2010]

Der Trockner, an dem die Messungen vorgenommen wurden, ist direkt vor ein Silogebäude gesetzt worden (*Bild D. 15*). Die hinter dem silberfarbenen Pkw zu erkennende Tür ist der Zugang zu einem ebenerdigen „Silokeller“. In dem Gebäude, vor dem der rote Pkw steht, befindet sich der Warmluftherzeuger (indirekte Heizung mit Ölbrenner). Durch die Lamellenwand wird die Außenluft in den Wärmetauscher eingesaugt. Die Warmluft wird dem Trockner über den rechteckigen Kanal zugeführt. Der Kanal ist so weit nach oben gezogen, dass das feuchte Produkt, welches aus dem Vorratsbehälter in den Trockner läuft, mit der wärmsten Luft in Kontakt kommt. Die Warmluft wird dann über einen Schacht nach unten geführt. Der Schacht endet vor der Kühlzone. Über die linke Tür ist er zu

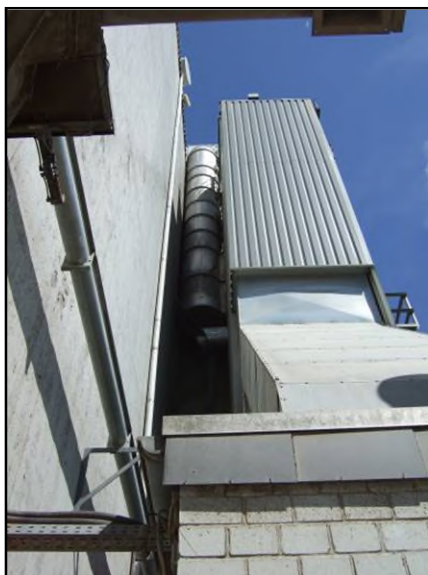
Bild D.16: Trockner mit Zuluftkanal und Abluftrohr [FSA,2010]

begehen. Die Breite des Durchlauftrockners entspricht in etwa der Breite des Vorratsbehälters. Nach dem Durchströmen des Dächerschachttrockners gelangt die Luft in den Abluftschacht, der durch die Tür unten rechts begangen werden kann. Abluft und Kühlluft werden über das Abluftrohr (*Bild D.16*) auf den obersten Siloboden geführt. Dort stehen der Zentrifugalabscheider und der Saugventilator.

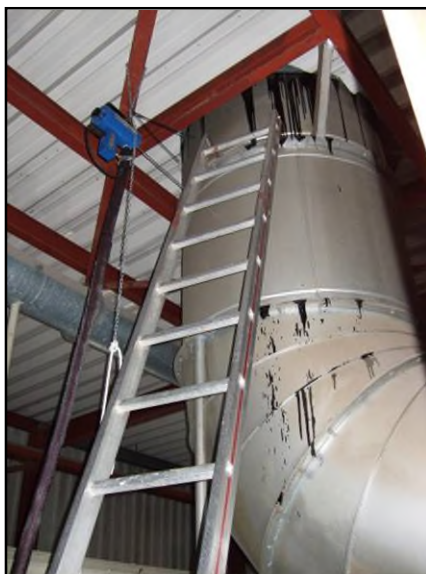
Bild D.17: Entnahme des Messgases [FSA,2010]

Kurz vor dem Austritt ins Freie wurde das Messgas aus dem Abluftrohr entnommen (*Bild D.17*). Zur Vermeidung von Taupunktunterschreitungen wurde das Gas über eine beheizte Messgasleitung dem Messgaskühler (*Bild D.18*) zugeführt. Anschließend erfolgte

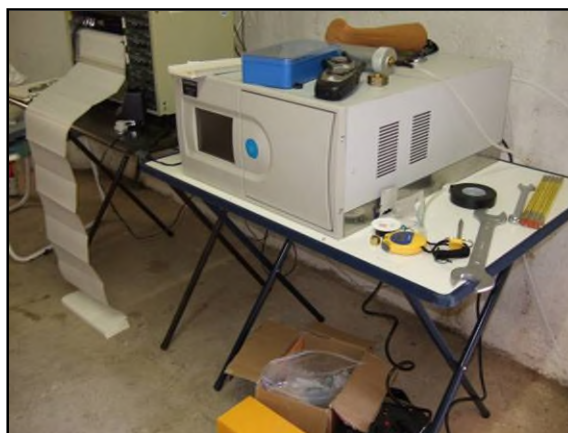
Bild D.19: Messgerät [FSA,2010]

die Weiterleitung in einer Teflonleitung bis zum Aufstellungsort des Messgerätes (*Bild D.19*) im Silokeller.

Um eventuelle CO-Belastungen der Umwelt bei der Messung auszuschließen, wurde ein Differenzmessverfahren (Cross-flow-Verfahren) angewendet. Als Referenzgas diente die vor dem Wärmetauscher der Ölheizung angesaugte Außenluft. Sollte CO in der Außenluft vorhanden sein, wird sie durch die Differenzmessung im CO-Messgerät gleich von dem Wert des CO in der Abluft subtrahiert.

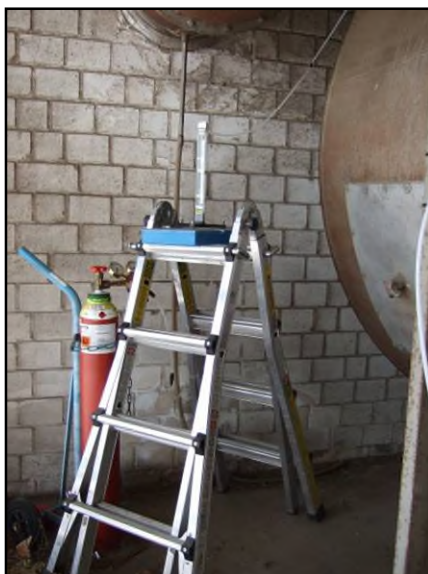
Bild D.21: CO-Eingabe [FSA,2010]

Das CO-Gas wurde über einen Durchflussmesser direkt in den Warmluftkanal nach dem Wärmetauscher eingegeben (*Bild D.21*).

Die Laufzeitmessung ergab 31 s und bestätigte den Wert, der durch die Auswertung der CO-Aufgabe durch den Ölbrenner ermittelt worden war.

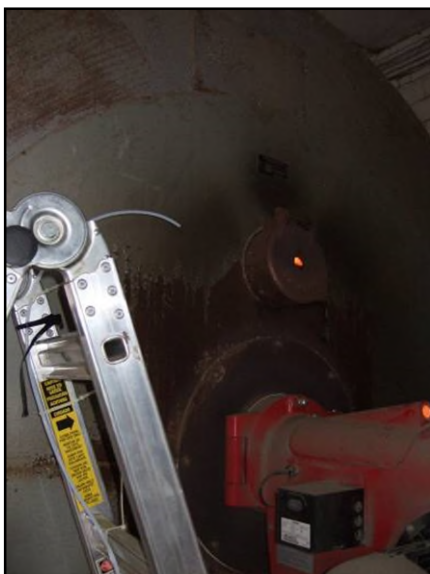
Bild D.22: Referenzluftabsaugung an der Brennkammer [FSA,2010]

Um zum zweiten Punkt eine Aussage machen zu können, wurde die Entnahme der Referenzluft in die Nähe der Entlastungsklappe gebracht (*Bild D.22*).

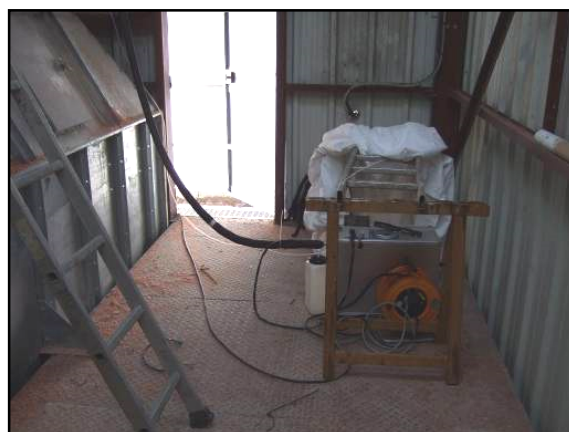
Bild D.29: Aufstellungsort Messgaskühler

Die auftretende Raumverstaubung gestattete nur eine Aufstellung des Messgaskühlers in der Nähe des Eingangs. Die Messtechnik (verwendete Geräte wie unter Tabelle D.1) stand in einem Container neben dem Trocknergebäude.

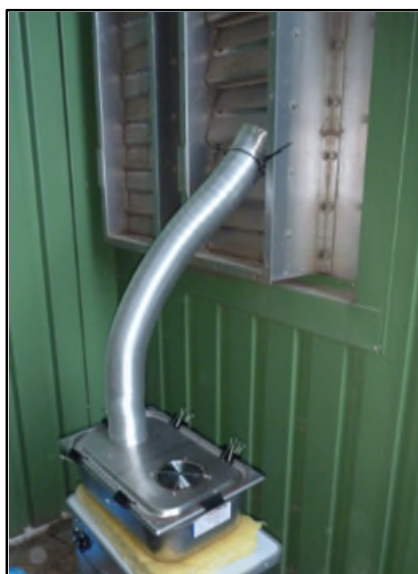
*Bild D.38: Einbringung des Brandrauches in den „neuen“ Trockner in die Nebenstrom-
Öffnung der Abluft-Seite [KELLETT,2014]*

Damit wird vermieden, dass die Brandgase einmal durch das „Produkt“ Mais durchströmen und dort partiell kondensieren.

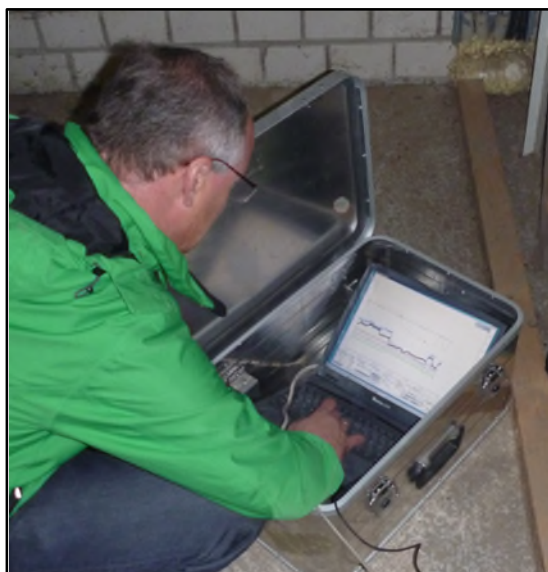
Bild D.40: Datenaufnahme [KELLETT,2014]

Alle Sensorsignale (auch die unverarbeiteten Rohsignale) werden mit Hilfe eines Laptop-Computers aufgenommen und gespeichert. Der Laptop verbleibt für die gesamte Versuchsphase am Standort.

Die Alu-Kiste schützt vor Staub.

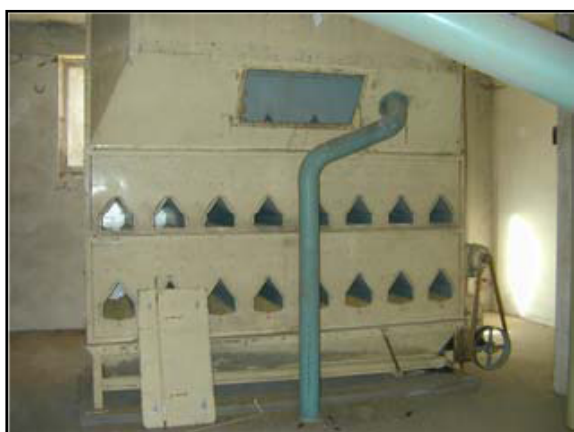
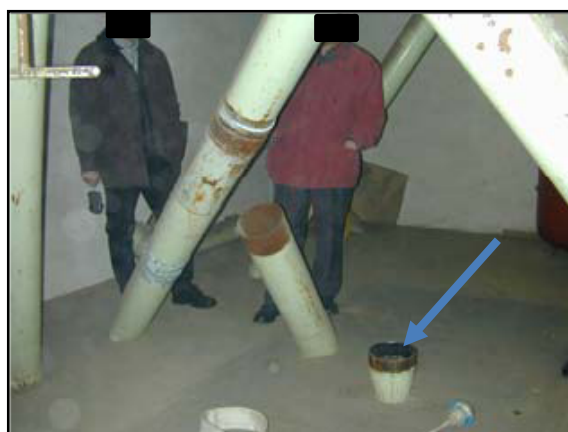
Bild E.1: Blick auf Kaskaden [WEINS,2004] Bild E.2: Befüllrohranschluss [WEINS,2004]

Bei dem Trockner handelt es sich um einen indirekt beheizten Happle Trockner mit einer Füllkapazität von ca. 4 Tonnen. Der Trockner steht im Gebäude ohne bauliche Abtrennung und erstreckt sich vom Erdgeschoß über zwei Etagen.

Nach Demontage des Befüllrohres wurde die Öffnung dazu benutzt, über einen C-Schlauch direkt Löschwasser einzubringen. Da sich der Befüllrohranschluss im Trocknerkopf symmetrisch zu beiden Seiten teilt, konnte auf ein perforiertes Rohrteil zur gleichmäßigen Wasserverteilung im Trockner verzichtet werden.

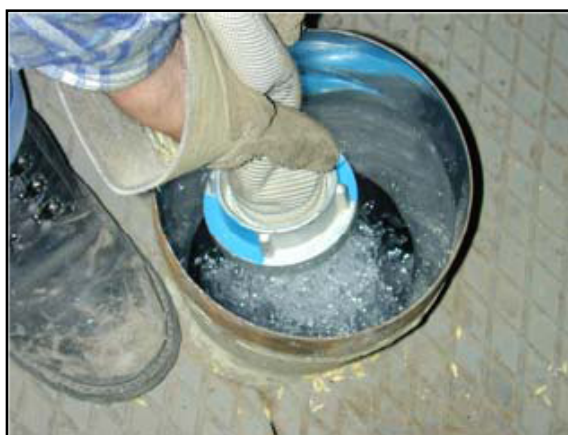
Bild E.3: Löschwassereintrag [WEINS,2004]

Die Wassereinspeisung erfolgte von einem Tanklöschfahrzeug der Freiwilligen Feuerwehr über die Trockensteigleitung im Treppenhaus.

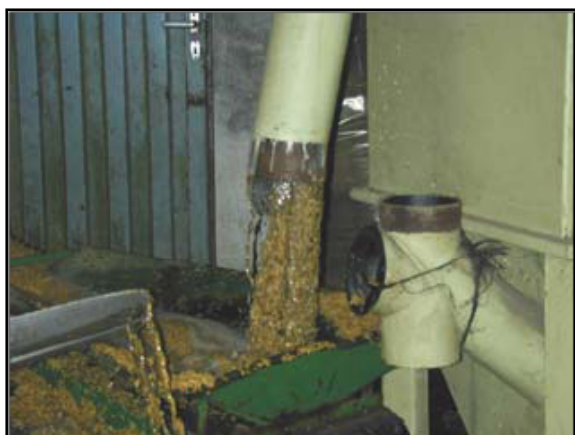
*Bild E.4: Trocknungsgut- und
Löschwasseraustrag [WEINS,2004]*

Für das Austragen des durchfeuchteten Weizens wurde ein Förderband unter das Ausfallrohr des Trockners gestellt. Das Getreide wurde vom Förderband in einen bereitgestellten Container, der an der Rampe des Gebäudes aufgestellt war, entsorgt.
